## **SOPRAVVIVENZA MUSIVA NEL NOVECENTO: UN INSIEME ARTISTICO DALLO STRAPPO AL RESTAURO**

VICTORIA SANTIAGO GODOS  
UNIVERSIDAD DE MURCIA

Between 1961-62, the Murcian artist José María Párraga undertook the project of designing a great and beautiful wall mosaic, placed in the hall of the Central Pavilion of the Psychiatric Hospital of El Palmar, in the (Autonomous) Región of Murcia (Spain). In 1999 that building was going to be demolished as a new building was going to be build. It was decided that the mosaic had to be rescued. The paper discusses the acts and methods used to rescue the mosaic. These include: First, the hard extraction of the tessellas (mosaic tile) on the wall, second, gathering together (assembly) of the pieces previously extracted, third, the restauration of each of the parts of the work; and finally, the placement of the whole of the work on three rigid panels. These were plain, unflexible, and made up of different layers of synthetic materials. The panels provide stability to the work and facilitate its mobility. In addition, the panels allow the possible future mobility of the work. In 2001 the three panels were relocated in the new building in a place simi

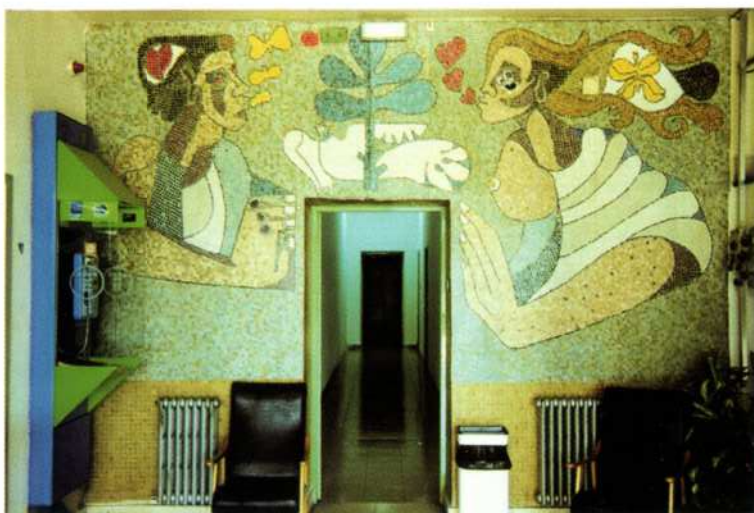
Ciò nonostante, l'opera dovette adeguarsi alle difficoltà che un tale spazio di sustentazione muraria comportava, quali il cablaggio che percorreva la zona superiore, con la luce di emergenza fissata alle tessere e le tre scatole elettriche incastrate nella parte superiore. Nella zona dello zoccolo musivo vi erano ancorati due termosifoni e le apposite tubature, che lo percorrevano in alto, nonché una grande fioriera che appoggiava su esso direttamente.

Tutto ciò non aveva certo contribuito ad una conservazione idonea del mosaico, anzi esso aveva perso delle tessere intorno alle scatole elettriche, le graffette che fissavano i cavi al muro ne avevano danneggiate altre, in diverse parti la superficie si era sollevata e varie tessere se ne erano staccate. Inoltre tutto l'insieme andava sottoposto al logorio risultante dalle continue sfregature, trattandosi di una zona di passaggio con la porta in mezzo, e altre alterazioni proprie della sua ubicazione.

*Fig. 1 - Mosaico di Párraga nella sua ubicazione d'origine*

Prima di cominciare l'intervento diretto sul mosaico, si effettuò una serie di azioni prelieve, quali lo smontaggio della cabina telefonica adiacente al mosaico e dei due termosifoni e le tubature situate sullo zoccolo. Inoltre si procedette a eliminare tutto il cablaggio elettrico e la luce di emergenza, e all'estrazione delle scatole elettriche, ubicate sul mosaico, rotte e logorate in delle zone puntuali. Venne eliminata pure la grande fioriera, che era stata fissata sullo zoccolo destro.

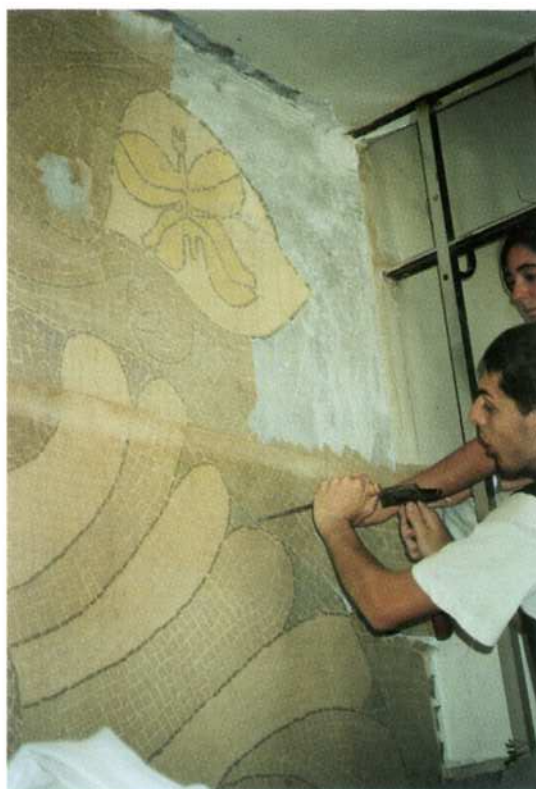
*Fig. 2 - Processo di taglio e strappo di frammenti del mosaico*

In continuazione vennero eseguiti i primi tagli sul mosaico nelle zone predeterminate, a cominciare dalla linea dello zoccolo di destra e proseguendo per l'angolo superiore destro. I tagli si realizzarono con tagliaferri e scalpelli ben arrotati applicati alle giunture delle tessere e alle zone periferiche del mosaico.

Una volta sollevato con il maglio di gomma, si passò allo strappo e smontaggio progressivo di ciascuna delle sezioni previamente numerate. La prima parte estratta fu appunto lo zoccolo destro e si continuò dalla zona superiore verso il basso, e da destra a sinistra. Lo strappo fu difficile ed estremamente impegnativo, poiché la malta era un durissimo strato di cemento bianco agglutinato con calce, risultando uno strato molto compatto e con una forte aderenza degli elementi vitrei al muro. Ciò nonostante vennero estratte a poco a poco la totalità delle tessere e separate dalla malta, in maniera meccanica con la massima cura, attenti a non danneggiare il materiale vitreo originale. Molte tessere furono staccate sia in modo unitario sia in maniera frammentata, poi vennero raggruppate e numerate in buste indipendenti dove era specificato il luogo di provenienza per facilitare un'ulteriore identificazione, restauro e collocazione nella zona corrispondente. Per di più altre parti venivano fuori con resti della dura malta e persino con parti di un altro strato sottostante di cemento.

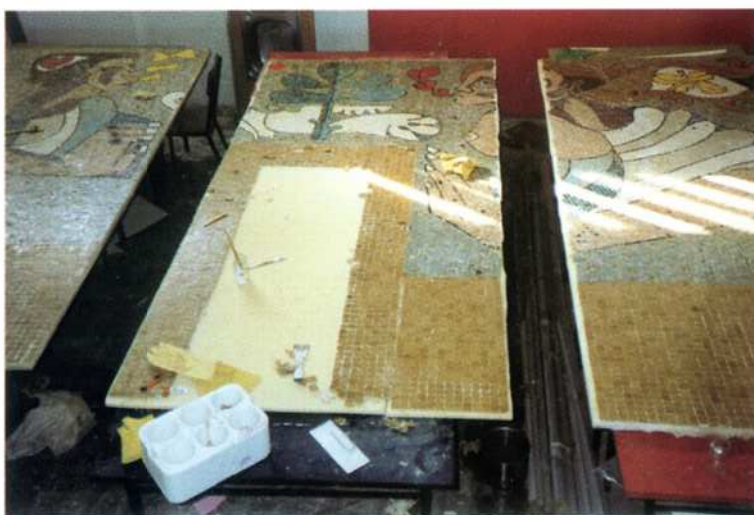
*Fig. 3 - Mosaico disposto sui tre pannelli ancora orizzontalmente*

I pannelli risultanti sono tre, da cm 144 di larghezza approssimativamente, cm 323 di altezza e cm 3 di spessore ciascuno. I tre pannelli potrebbero assemblarsi, facendo attenzione nell'avvicinare i margini irregolari fra di sé, e in questo modo ritrovare l'unità dell'insieme, senza che appena si

In ultimo, una volta concluso il progetto, col nullaosta del suddetto architetto e dopo la consegna dell'opera, l'intero apparato rimase disposto orizzontalmente sui tavoli da lavoro, nello stesso luogo dove si erano realizzati i compiti riferiti in precedenza. La sua superficie venne protetta con delle plastiche per evitare che la polvere e altri depositi incoerenti superficiali lo colpissero. Così era pronto per essere traslocato al nuovo edificio, costruito nel corso del 2001.

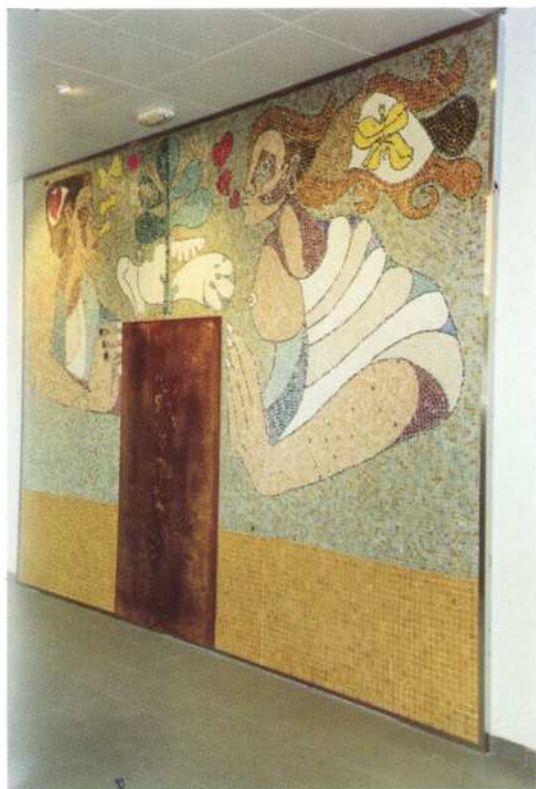
*Fig. 4 - Mosaico con i tre pannelli assemblati nell'ubicazione definitiva.*

Finalmente in novembre del 2001 il nuovo edificio che doveva contenere il mosaico era pronto, sicché si procedette alla collocazione e montaggio dei tre pannelli sul muro previsto. Consistè in un ancoraggio diretto al paramento, sollevando sei tessere di ogni pannello adeguatamente distribuite nei quattro angoli e il centro. In questi punti vennero trapanati i pannelli e vi si introdussero delle lunghe viti che si fissavano ai tasselli corrispondenti del muro ormai forato. Le teste delle viti rimanevano sotto la superficie delle tessere; quindi si fissarono sopra le tessere staccate e vennero segnate con un piccolo punto rosso per poter individuarle in caso di una futura reversibilità. Le giunture dei tre pannelli furono riempite adeguatamente con una malta coprigiunte commerciale, che una volta applicata a livello superficiale venne tinta con delle acquarelle, rimanendo l'insieme più integrato. Dopodiché si collocò una cornice in acciaio inossidabile opaco attorno a tutta l'opera. Il vano del centro provvisoriamente, in attesa della conclusione del suddetto concorso di artisti, si

copri con una lastra metallica in un tipo di acciaio che si autossida in contatto con l'aria e al quale si applicò un protettivo superficiale.

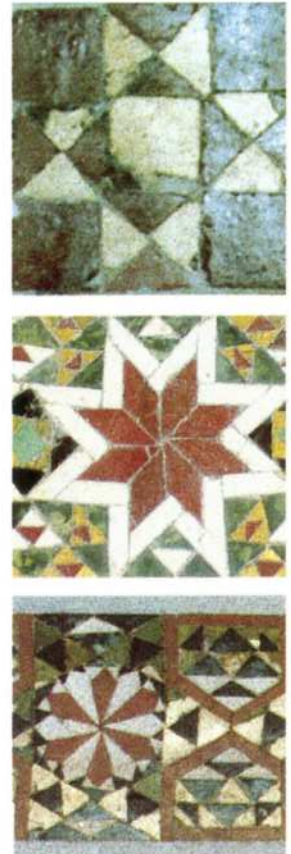
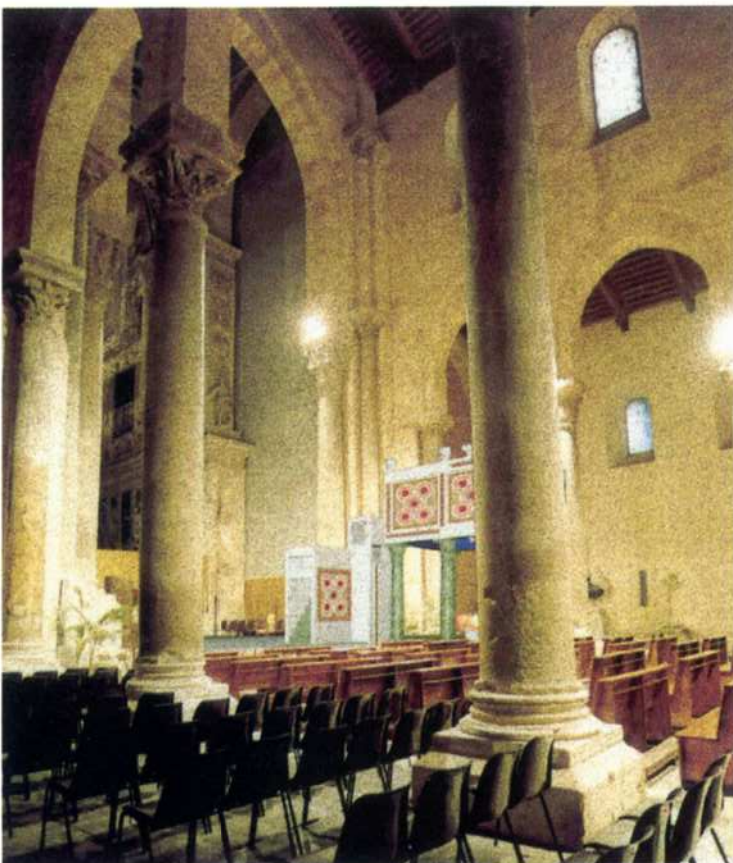
Fotoricomposizione contestualizzata di una delle ipotesi elaborate dal progetto di riconfigurazione dell'ambone.

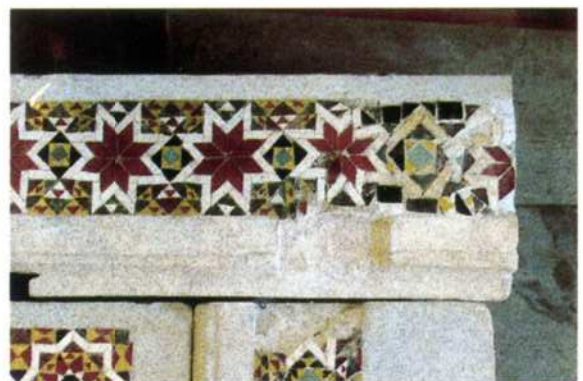
Connessione angolare tra elementi mosaicati in fase di assemblaggio in loco, all'interno della cattedrale.
